Коррозия под изоляцией – тест для теплоизоляционных конструкций

Для уменьшения вероятности появления коррозии стальных труб под теплоизоляцией необходимо проектировать и применять гибридные теплоизоляционные конструкции, сочетающие антикоррозионные и теплоизоляционные покрытия с традиционными теплоизоляционными материалами.

Ю.В. Манафов,
руководитель направ-
ления отдела развития
«ССТэнергомонтаж»

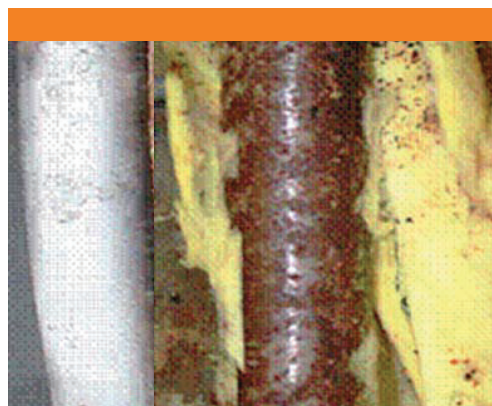
Рис. 1. Трубы, покрытые минеральной ватой, после испытаний: слева - с мембраной, справа - без мембраны

В случаях, когда использовались теплоизолирующие конструкции, выполненные по традиционной схеме и из традиционных материалов, вода в разной степени, в зависимости от использованного материала, спровоцировала процесс коррозии. В наибольшей степени коррозии была подвержена труба, укрытая минеральной ватой (см. рисунки 1, 2, 3). В меньшей степени следы коррозии обнаружены под пенополиуретаном. Для количественной оценки ущерба требуется выполнить исследование глубины коррозионных явлений. Исследования в этом направлении будут продолжены.

В случаях, когда в теплоизоляционных конструкциях первым слоем выступала термоэкранирующая мембрана InWarm Reform, следы коррозии отсутствовали, за исключением пятен, диаметром в 5 мм, образовавшихся за счет сверления отверстий на всю глубину теплоизоляционных конструкций.

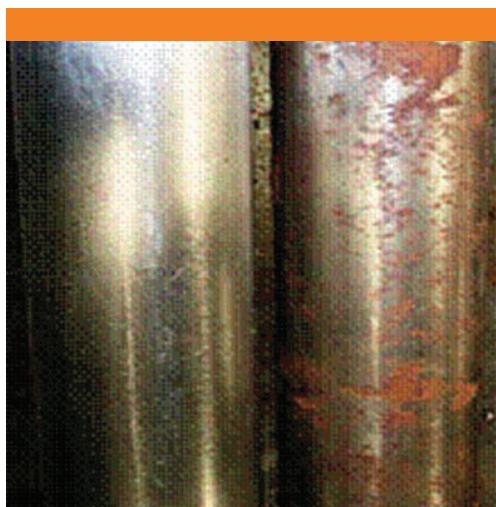
Рис. 3. Трубы, покрытые пенополиуретаном, после испытаний: слева - после удаления мембраны, которой были покрыты в процессе испытаний; справа - без мембраны

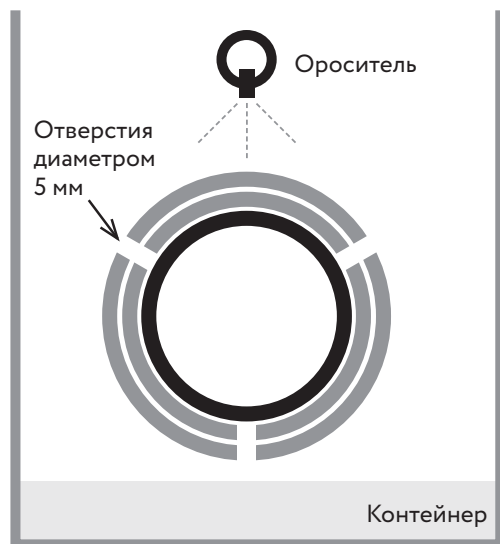
Рис. 4. Схема испытательного стенда.

Все шесть труб подвесили горизонтально над пластиковой ванной в изолированном теплом помещении, над каждой испытуемой трубой установили систему для распыления соленой воды, нагретой до температуры 80 °С.

В каждой теплоизоляционной конструкции просверлили отверстия диаметром 5 мм (в сечении трубы отверстия расположены на «10, 2 и 6 часов») на полную глубину изоляции (до металла).

Это было выполнено для того, чтобы распыляемая сверху горячая соленая вода имела возможность проникнуть под изоляцию через отверстия на «10 и 2 часа», а через отверстие «на 6 часов» вода, попавшая под изоляцию, могла стекать (рис. 4).

Расстояния между отверстиями вдоль трубы – 200 мм, расстояние от крайних отверстий до края трубы – 200 мм, то есть было сделано 4 ряда отверстий по 3 отверстия в каждом сечении.
